Asada Lisboa
Informe Revision Pozo

Asunto: **INFORME AFORO Y REVISIÓN FUNCIONAMIENTO EQUIPOS DE BOMBEO**

Le detallo información de la revisión realizada el día 08 de Abril en el pozo que abastece la Urbanización

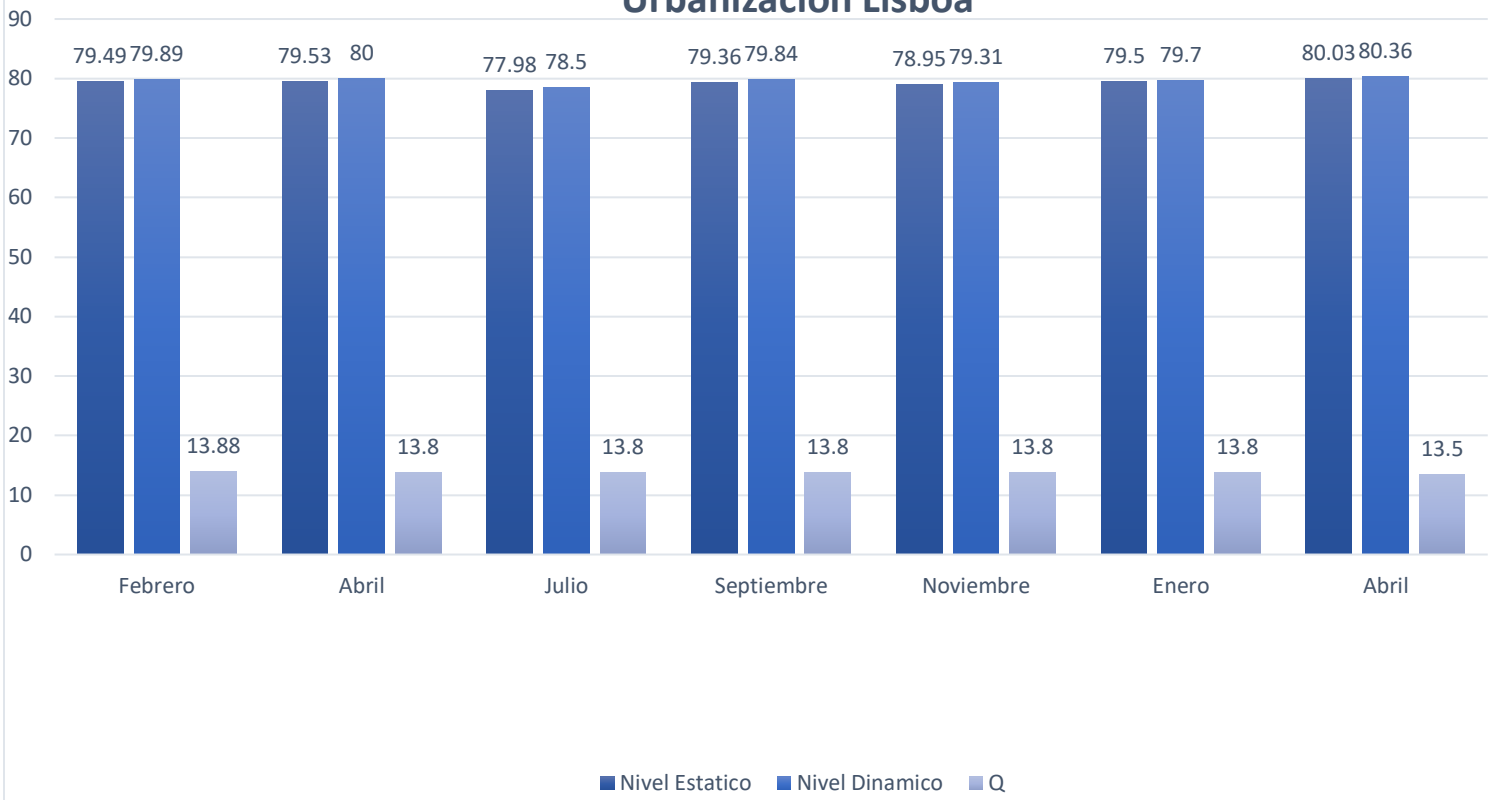
Nivel Estatico y Dinamico

Nivel estático: 80.03 m

Nivel dinámico: 80.36 m

2. El aislamiento da valores buenos
3. El nivel estático y dinámico muestran un comportamiento normal
4. Se realizó medición de caudal a descarga abierta, y luego a 25 psi que es la carga que tiene que vencer la bomba entre pozo – tanque de almacenamiento y da valores similares a las que suministra el hidrómetro, por lo tanto carga total: $80 + 18 = 98$ m – 100 m

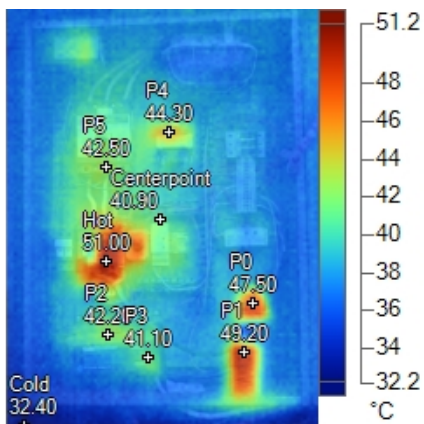
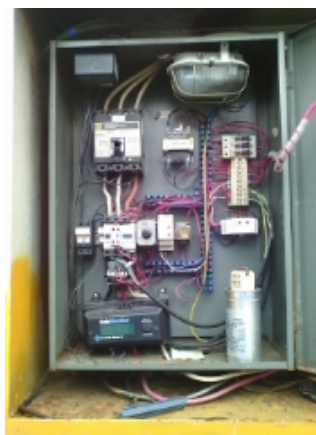
Background Temperature	22.0 °C
Emissivity	0.98
Transmission	1.00
Average Temperature	38.4 °C
Calibration Range	-10.00 °C to 150.00 °C
Camera Manufacturer	Fluke Corporation
Image Time	4/8/2021 10:30:12 AM

Marker Name	Maximum	Minimum	Average	Emissivity	BG Temp	Std.Dev
Hot	51.0 °C	51.0 °C	51.0 °C	0.98	22.0 °C	0.00
Cold	32.4 °C	32.4 °C	32.4 °C	0.98	22.0 °C	0.00
Centerpoint	40.9 °C	40.9 °C	40.9 °C	0.98	22.0 °C	0.00
Centerbox	51.0 °C	36.8 °C	40.5 °C	0.98	22.0 °C	2.59
P0	47.5 °C	47.5 °C	47.5 °C	0.98	22.0 °C	0.00
P1	49.2 °C	49.2 °C	49.2 °C	0.98	22.0 °C	0.00
P2	42.2 °C	42.2 °C	42.2 °C	0.98	22.0 °C	0.00
P3	41.1 °C	41.1 °C	41.1 °C	0.98	22.0 °C	0.00
P4	44.3 °C	44.3 °C	44.3 °C	0.98	22.0 °C	0.00
P5	42.5 °C	42.5 °C	42.5 °C	0.98	22.0 °C	0.00
A0	51.0 °C	34.1 °C	39.2 °C	0.98	22.0 °C	2.57

Description
Panel apagado

5. Se tomaron imágenes térmicas del panel y sus componentes. Primero se procedió a apagar el panel dejarlo unos minutos en reposo y tomar imágenes. Posterior a esto se encendió se le dio unos minutos y se tomaron imágenes nuevamente. Como es de esperar la temperatura sube un poco al estar trabajando, pero dentro de un rango adecuado. Lo que mas genera calor es el contactor y relee sin embargo esta dentro de su rango de operación.

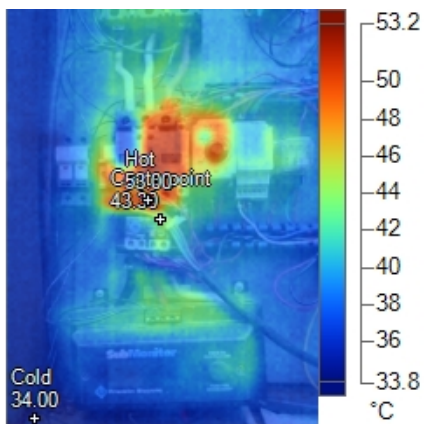
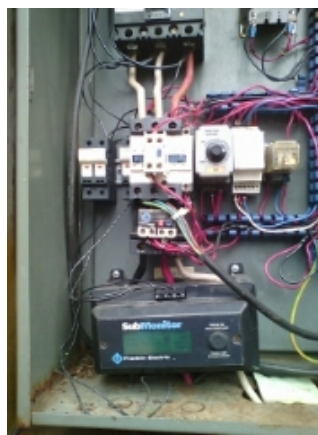
Background Temperature	22.0 °C
Emissivity	0.98
Transmission	1.00
Average Temperature	39.5 °C
Calibration Range	-10.00 °C to 150.00 °C
Camera Manufacturer	Fluke Corporation
Image Time	4/8/2021 10:31:15 AM

Marker Name	Maximum	Minimum	Average	Emissivity	BG Temp	Std.Dev
Hot	53.0 °C	53.0 °C	53.0 °C	0.98	22.0 °C	0.00
Cold	34.0 °C	34.0 °C	34.0 °C	0.98	22.0 °C	0.00
Centerpoint	43.3 °C	43.3 °C	43.3 °C	0.98	22.0 °C	0.00
Centerbox	53.0 °C	36.2 °C	42.6 °C	0.98	22.0 °C	3.86

Description
Panel Apagado: Contactor y Rele con mayor temperatura dentro lo normal

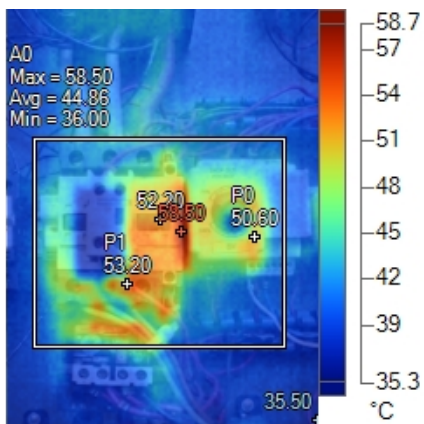
Background Temperature	22.0 °C
Emissivity	0.98
Transmission	1.00
Average Temperature	41.9 °C
Calibration Range	-10.00 °C to 150.00 °C
Camera Manufacturer	Fluke Corporation
Image Time	4/8/2021 10:31:23 AM

Marker Name	Maximum	Minimum	Average	Emissivity	BG Temp	Std.Dev
Hot	58.5 °C	58.5 °C	58.5 °C	0.98	22.0 °C	0.00
Cold	35.5 °C	35.5 °C	35.5 °C	0.98	22.0 °C	0.00
Centerpoint	52.2 °C	52.2 °C	52.2 °C	0.98	22.0 °C	0.00
Centerbox	58.5 °C	36.0 °C	45.8 °C	0.98	22.0 °C	4.65
P0	50.6 °C	50.6 °C	50.6 °C	0.98	22.0 °C	0.00
P1	53.2 °C	53.2 °C	53.2 °C	0.98	22.0 °C	0.00
A0	58.5 °C	36.0 °C	44.9 °C	0.98	22.0 °C	4.54

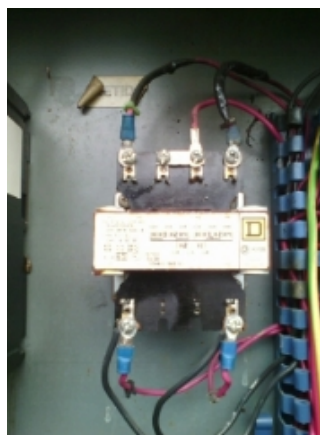
Background Temperature	22.0 °C
Emissivity	0.98
Transmission	1.00
Average Temperature	40.2 °C
Calibration Range	-10.00 °C to 150.00 °C
Camera Manufacturer	Fluke Corporation
Image Time	4/8/2021 10:31:44 AM

Marker Name	Maximum	Minimum	Average	Emissivity	BG Temp	Std.Dev
Hot	46.8 °C	46.8 °C	46.8 °C	0.98	22.0 °C	0.00
Cold	32.4 °C	32.4 °C	32.4 °C	0.98	22.0 °C	0.00
Centerpoint	43.5 °C	43.5 °C	43.5 °C	0.98	22.0 °C	0.00
Centerbox	46.8 °C	32.4 °C	42.2 °C	0.98	22.0 °C	3.50
L0	46.4 °C	39.1 °C	45.6 °C	0.98	22.0 °C	1.38

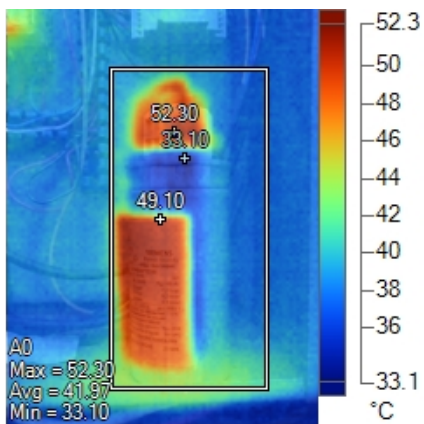
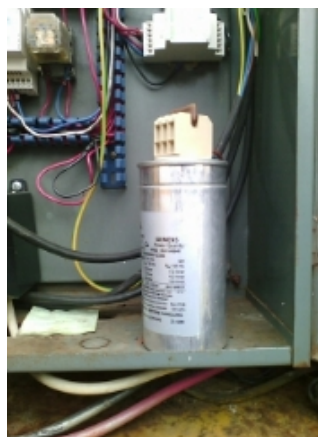
Background Temperature	22.0 °C
Emissivity	0.98
Transmission	1.00
Average Temperature	39.9 °C
Calibration Range	-10.00 °C to 150.00 °C
Camera Manufacturer	Fluke Corporation
Image Time	4/8/2021 10:31:56 AM

Marker Name	Maximum	Minimum	Average	Emissivity	BG Temp	Std.Dev
Hot	52.3 °C	52.3 °C	52.3 °C	0.98	22.0 °C	0.00
Cold	33.1 °C	33.1 °C	33.1 °C	0.98	22.0 °C	0.00
Centerpoint	49.1 °C	49.1 °C	49.1 °C	0.98	22.0 °C	0.00
Centerbox	52.3 °C	33.1 °C	41.9 °C	0.98	22.0 °C	5.40
A0	52.3 °C	33.1 °C	42.0 °C	0.98	22.0 °C	4.99

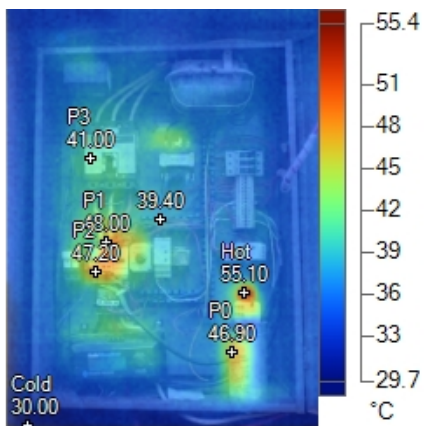
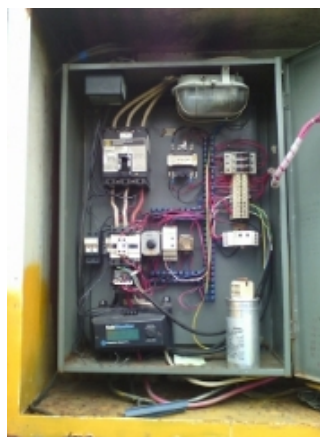
Background Temperature	22.0 °C
Emissivity	0.98
Transmission	1.00
Average Temperature	36.6 °C
Calibration Range	-10.00 °C to 150.00 °C
Camera Manufacturer	Fluke Corporation
Image Time	4/8/2021 10:39:16 AM

Marker Name	Maximum	Minimum	Average	Emissivity	BG Temp	Std.Dev
Hot	55.1 °C	55.1 °C	55.1 °C	0.98	22.0 °C	0.00
Cold	30.0 °C	30.0 °C	30.0 °C	0.98	22.0 °C	0.00
Centerpoint	39.4 °C	39.4 °C	39.4 °C	0.98	22.0 °C	0.00
Centerbox	52.9 °C	34.6 °C	39.2 °C	0.98	22.0 °C	2.57
P0	46.9 °C	46.9 °C	46.9 °C	0.98	22.0 °C	0.00
P1	48.0 °C	48.0 °C	48.0 °C	0.98	22.0 °C	0.00
P2	47.2 °C	47.2 °C	47.2 °C	0.98	22.0 °C	0.00
P3	41.0 °C	41.0 °C	41.0 °C	0.98	22.0 °C	0.00

Description
Panel encendido

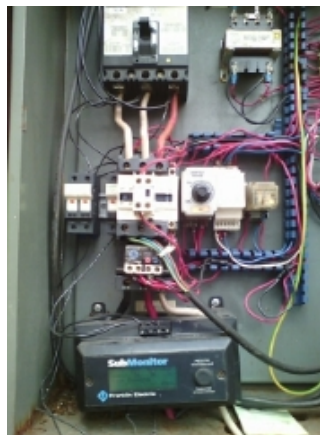
Background Temperature	22.0 °C
Emissivity	0.98
Transmission	1.00
Average Temperature	39.3 °C
Calibration Range	-10.00 °C to 150.00 °C
Camera Manufacturer	Fluke Corporation
Image Time	4/8/2021 10:39:29 AM

Marker Name	Maximum	Minimum	Average	Emissivity	BG Temp	Std.Dev
Hot	52.3 °C	52.3 °C	52.3 °C	0.98	22.0 °C	0.00
Cold	33.1 °C	33.1 °C	33.1 °C	0.98	22.0 °C	0.00
Centerpoint	48.8 °C	48.8 °C	48.8 °C	0.98	22.0 °C	0.00
Centerbox	52.3 °C	37.1 °C	42.4 °C	0.98	22.0 °C	3.56
P0	50.6 °C	50.6 °C	50.6 °C	0.98	22.0 °C	0.00
P1	42.4 °C	42.4 °C	42.4 °C	0.98	22.0 °C	0.00

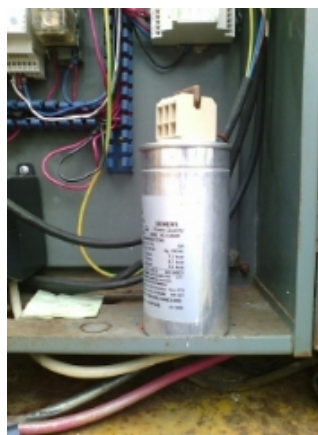
Background Temperature	22.0 °C
Emissivity	0.98
Transmission	1.00
Average Temperature	37.7 °C
Calibration Range	-10.00 °C to 150.00 °C
Camera Manufacturer	Fluke Corporation
Image Time	4/8/2021 10:39:38 AM

Marker Name	Maximum	Minimum	Average	Emissivity	BG Temp	Std.Dev
Hot	73.8 °C	73.8 °C	73.8 °C	0.98	22.0 °C	0.00
Cold	29.4 °C	29.4 °C	29.4 °C	0.98	22.0 °C	0.00
Centerpoint	49.0 °C	49.0 °C	49.0 °C	0.98	22.0 °C	0.00
Centerbox	52.2 °C	29.4 °C	39.6 °C	0.98	22.0 °C	5.20
A0	73.8 °C	29.4 °C	40.1 °C	0.98	22.0 °C	5.42
P0	50.9 °C	50.9 °C	50.9 °C	0.98	22.0 °C	0.00

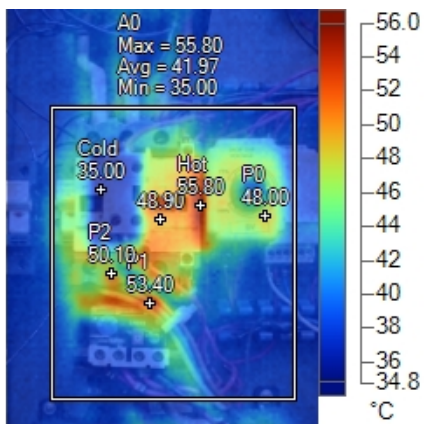
Background Temperature	22.0 °C
Emissivity	0.98
Transmission	1.00
Average Temperature	40.3 °C
Calibration Range	-10.00 °C to 150.00 °C
Camera Manufacturer	Fluke Corporation
Image Time	4/8/2021 10:40:05 AM

Marker Name	Maximum	Minimum	Average	Emissivity	BG Temp	Std.Dev
Hot	55.8 °C	55.8 °C	55.8 °C	0.98	22.0 °C	0.00
Cold	35.0 °C	35.0 °C	35.0 °C	0.98	22.0 °C	0.00
Centerpoint	48.9 °C	48.9 °C	48.9 °C	0.98	22.0 °C	0.00
Centerbox	55.8 °C	35.0 °C	44.2 °C	0.98	22.0 °C	4.58
A0	55.8 °C	35.0 °C	42.0 °C	0.98	22.0 °C	4.31
P0	48.0 °C	48.0 °C	48.0 °C	0.98	22.0 °C	0.00
P1	53.4 °C	53.4 °C	53.4 °C	0.98	22.0 °C	0.00
P2	50.1 °C	50.1 °C	50.1 °C	0.98	22.0 °C	0.00

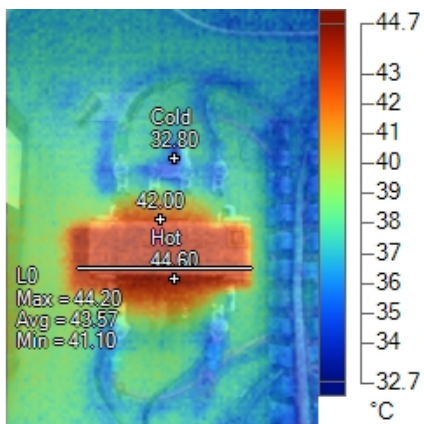
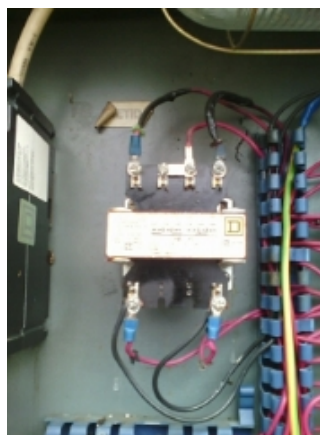
Background Temperature	22.0 °C
Emissivity	0.98
Transmission	1.00
Average Temperature	38.0 °C
Calibration Range	-10.00 °C to 150.00 °C
Camera Manufacturer	Fluke Corporation
Image Time	4/8/2021 10:40:12 AM

Marker Name	Maximum	Minimum	Average	Emissivity	BG Temp	Std.Dev
Hot	44.6 °C	44.6 °C	44.6 °C	0.98	22.0 °C	0.00
Cold	32.8 °C	32.8 °C	32.8 °C	0.98	22.0 °C	0.00
Centerpoint	42.0 °C	42.0 °C	42.0 °C	0.98	22.0 °C	0.00
Centerbox	44.6 °C	32.8 °C	40.0 °C	0.98	22.0 °C	2.91
L0	44.2 °C	41.1 °C	43.6 °C	0.98	22.0 °C	0.52
